Sanierung Schloss Moos

Ein interessantes Stück Lindauer Geschichte putzt sich heraus.

Interview mit Christoph Preis, Architekt,
Planung und Bauleitung Sanierung Schloss Moos

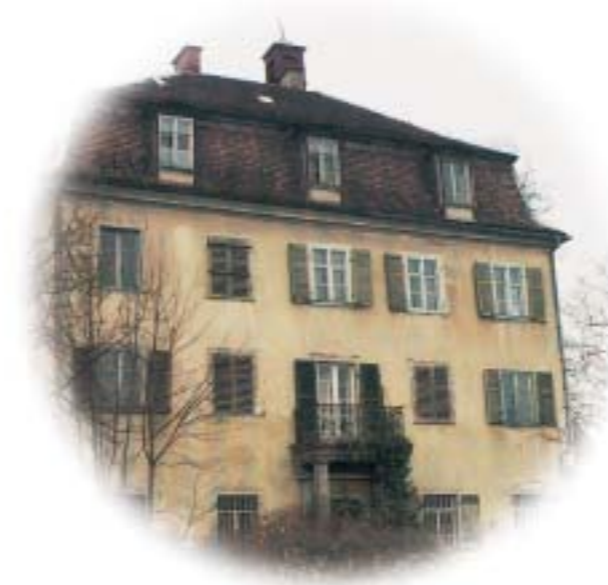
So sah das alte Schloss vor Beginn der Sanierungsmaßnahmen aus.

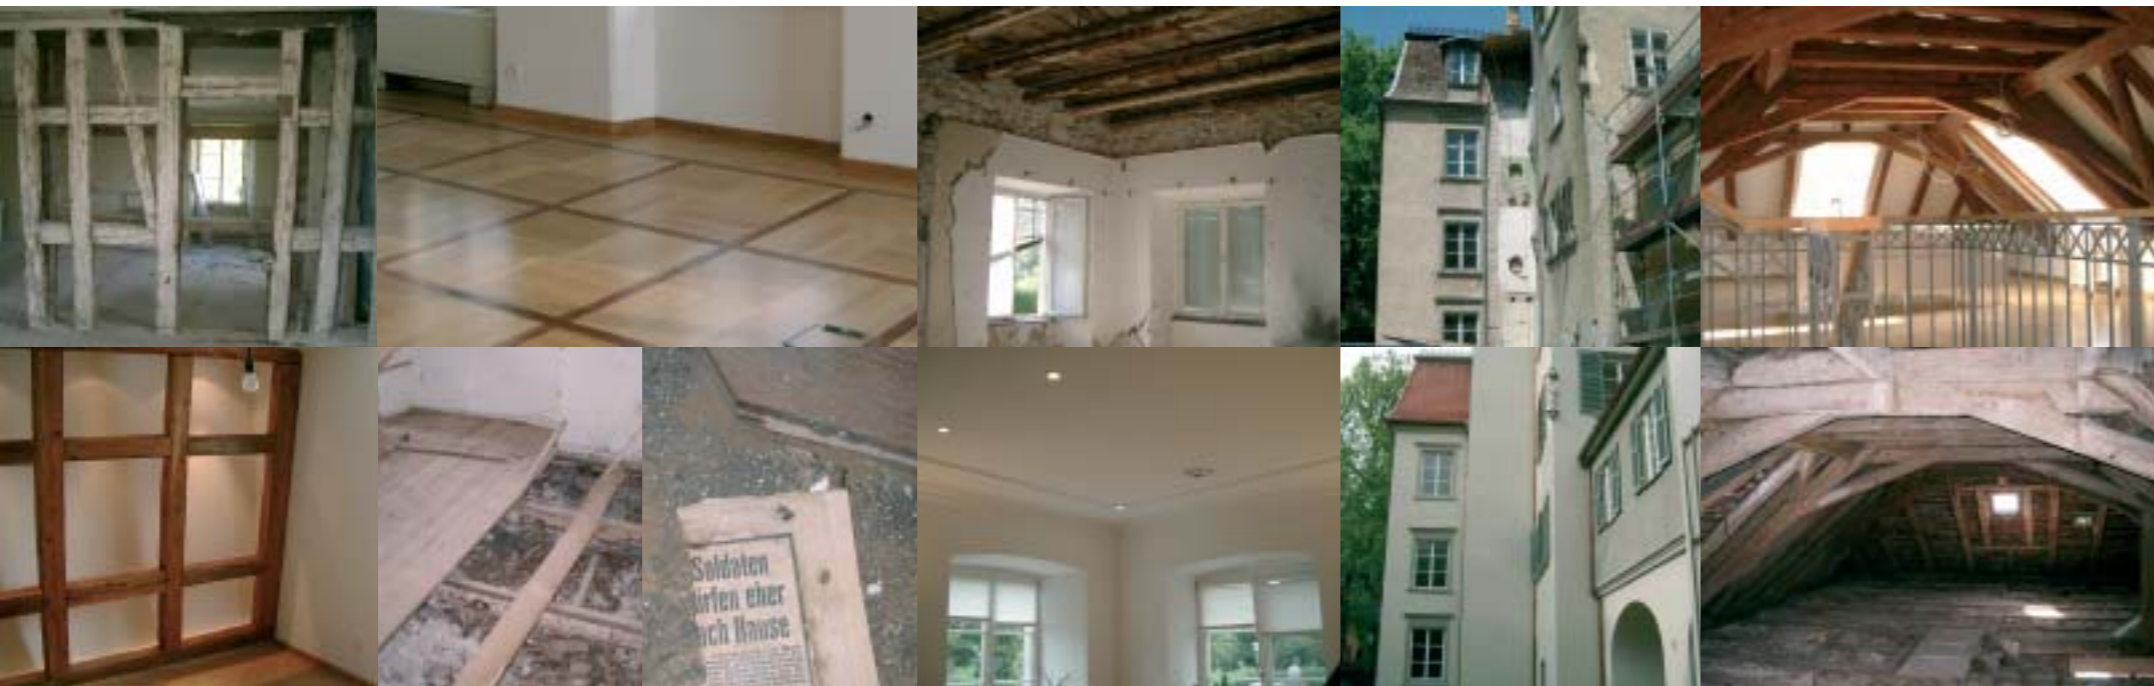
Ein Schloss wird zersägt.

Feuchtigkeit, mit das häufigste Problem bei der Altbausanierung, führt langfristig zu schweren Schädigungen der Bausubstanz. Häufig werden Maßnahmen erst gegen die entstandenen Schäden, nicht jedoch gegen den Verursacher (eindringende Feuchtigkeit aus dem Erdreich) ergriffen. Die Symptome wie Putzschäden, Schimmelbildung, Ausblühungen, Schädlingsbefall werden mit Sperrputzen, Vorsatzschalen oder chemischen Verfahren vordergründig beseitigt, die Ursache aber bleibt bestehen.

Am Schloss Moos wurde deshalb eine nachträgliche Horizontal-Isolierung eingebaut:

Vollständige Durchtrennung aller ins Erdreich führenden Mauern und Wände in Höhe der neu eingebauten Betonböden mit Diamant-Schwertketten-sägen. Hierbei können Wände bis zu einer Dicke von 1,50 m in einem Arbeitsgang geschnitten werden. Dieses Verfahren kann ohne bauwerks-schädigende Erschütterungen durchgeführt werden.

Isolierung des Sägeschnittes über die gesamte Mauerwerksgrundfläche mit Edelstahlplatten zum Schutz vor aufsteigender Feuchtigkeit.

Übertragung der Wandlasten mit hochdruckfesten Kunststoffkeilen.

Verpressen der Fuge mit quellfähigem, sulfatbeständigem Verpressmörtel zur Wiederherstellung des Kraftschlusses.

Anschließende Vertikalabdichtung im Bereich des Sägeschnittes von außen.

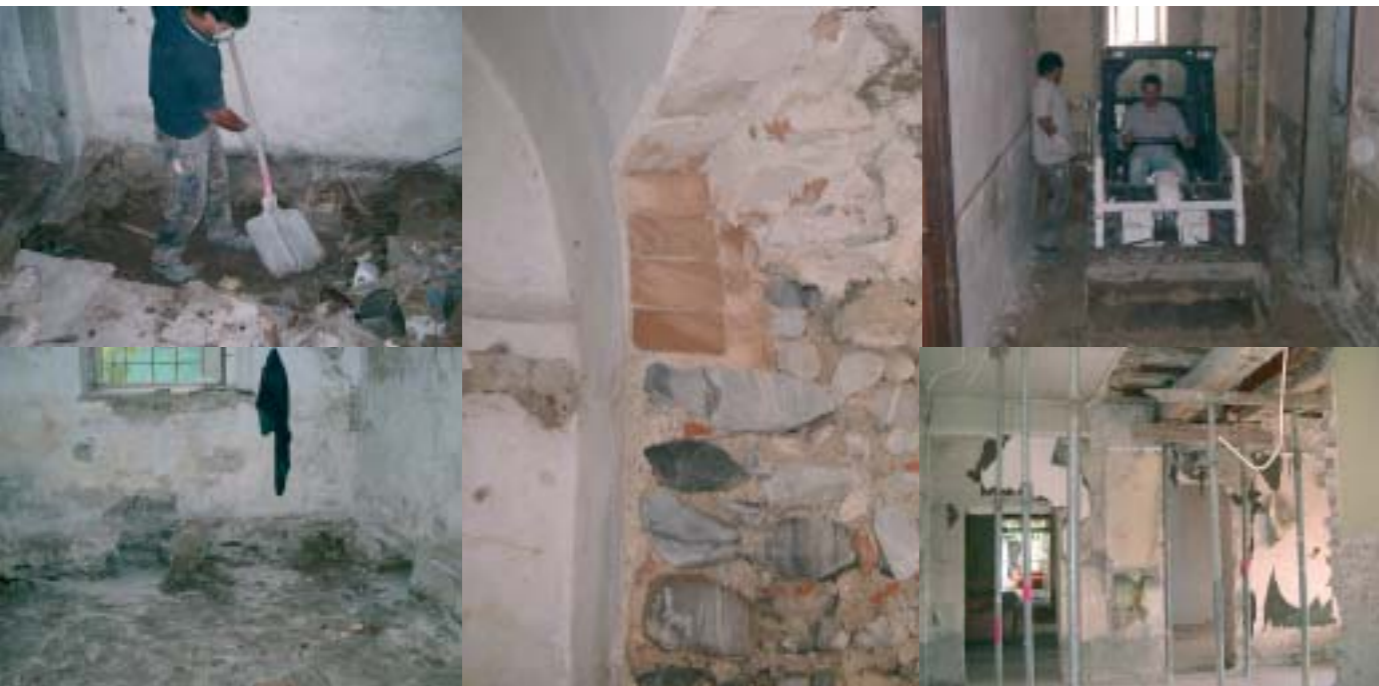
**Untergrund gut -
alles gut...
und wenn nicht?**

Dann müssen z.B. erst einmal bis zu 60cm Schutt und Unrat ausgeschaufelt werden, bevor man zu den eigentlichen Böden gelangt. Über die Aussparungen in der Außenwand (unteres Bild) wurden früher die Holzbalkenlagen der Böden belüftet. Als diese über die Jahre zugewuchert waren, erstickten und verfaulten die Holzbalken. Feuchtigkeit und Schimmelpilze taten ein übriges.

Die verrotteten Holzbalkenlagen der Erdgeschoß-Fußböden mussten samt Unterbau entfernt werden um Platz zu machen für die neuen Betonböden. Das ging - wo es der Platz erlaubte - mit größerem Gerät natürlich einfacher und sparte Zeit und Kosten.
