Sanierung Schloss Moos

Ein interessantes Stück Lindauer Geschichte putzt sich heraus.

Interview mit Christoph Preis, Architekt,
Planung und Bauleitung Sanierung Schloss Moos

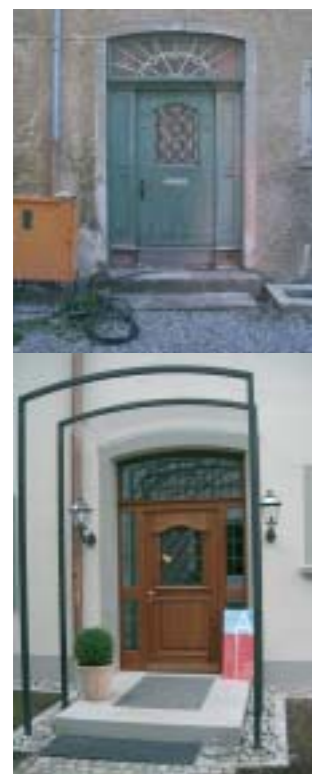
Der Eingang als Visitenkarte des Hauses

Dies gilt im alten Schloss Moos sogar für einen "Seiten"-Eingang, der nun - nach der Sanierung - das Entree zu den Büroräumen des Architekturbüros Christoph Preis bildet. Von der ursprünglichen Tür wurden die Symmetrie, die Zierbeschläge sowie die kunstschmiedeeisernen Gitter verwendet.
